# 生物质锅炉过热器高温腐蚀性能研究及防护措施

(1. 嘉兴新嘉爱斯热电有限公司, 浙江 嘉兴 314016; 2. 苏州热工研究院有限公司, 江苏 苏州 215004)

## Study on High Temperature Corrosion Performance of Biomass Boiler Superheater and Protective Measures

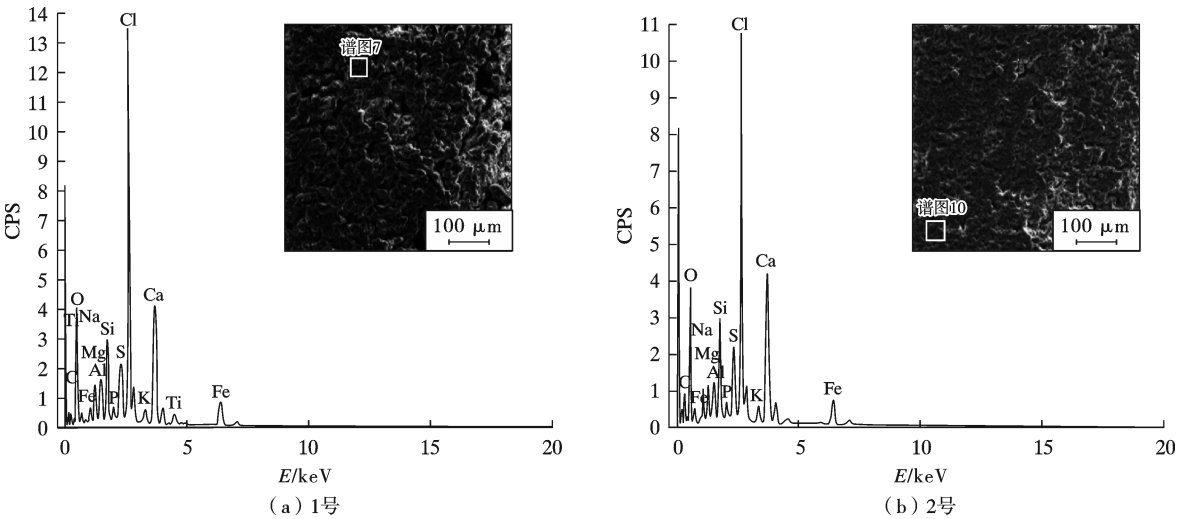
图 1 样品表面附着物的 EDS 谱  
Fig. 1 EDS images of 1#, 2# samples with surface adhesion

生物质锅炉燃料中 Cl 含量较高,是造成锅炉过热器高温腐蚀的主要原因。在实际运行工况下,燃烧产生的烟气中含有大量的腐蚀性元素,经过过热器时,附着在管壁表面,对管壁造成腐蚀。为了检测附着层中的成分及其含量,收集了 1 号、2 号试样表面的附着物,进行 EDS 检测,结果见图 1 和表 2。从图 1 和表 2 中可以看出,高温过热器、中温过热器管壁表面的附着物中都含有大量的 Cl 元素,高达 30%以上,因此,Cl 元素对高温过热器和中温过热器的高温腐蚀起着主要作用,同时,少量 S 元素的存在,也进一步加剧了管壁的腐蚀。一般情况下,过热器在腐蚀运行环境下,其表面的附着层按照物相形态从内而外可以划分为:金属基体、氧化层、浸润性附着层、表面附着层。其氧化层是制造阶段自然生成的一层氧化膜,氧化膜中的氧化铁和氧化铬在表面形成一层致密的、稳定的保护膜,来抵挡外部的腐蚀,由于工况环境具有强烈的腐蚀性气氛,过热器自身的氧化膜保护层无法提供有效的防护,进而被侵蚀腐蚀。

增加许多无机化合物的流动性。因此,从附着物的成分检测分析可知,在实际运行工况下,高温过热器、中温过热器都受到了 Cl 等腐蚀性元素的侵蚀。

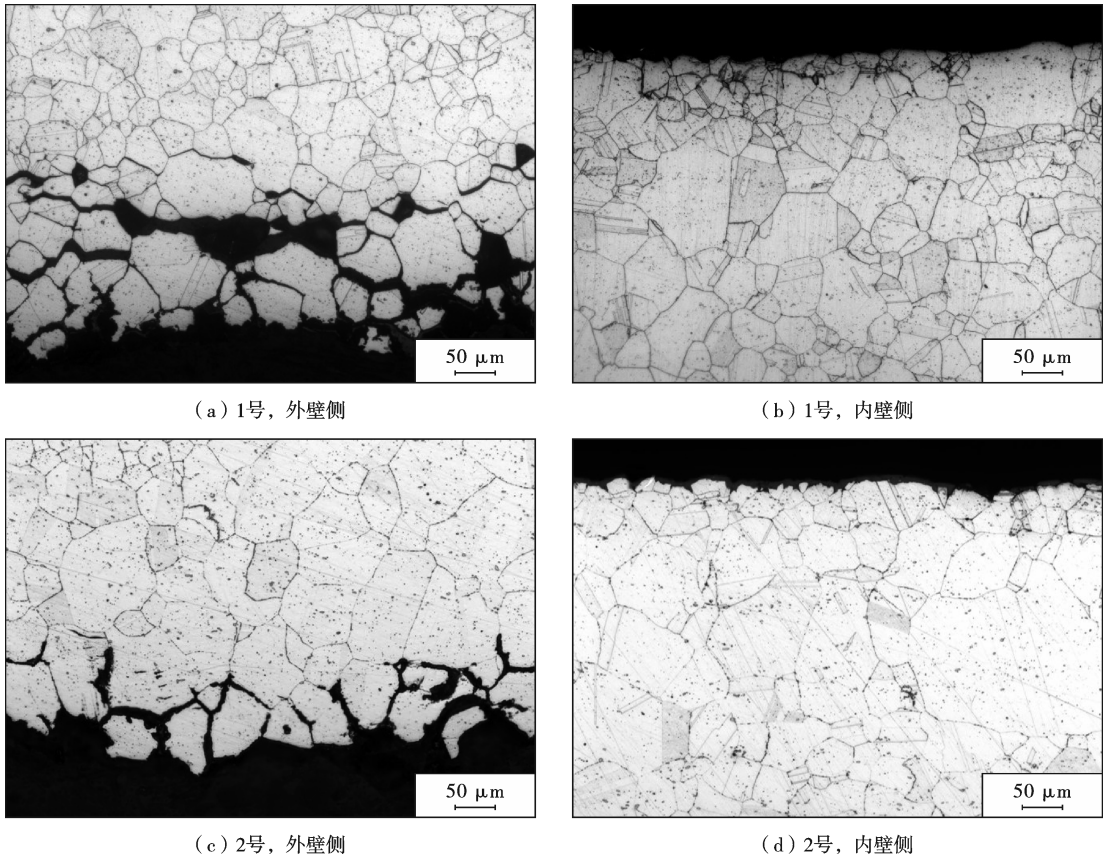
图 2 过热器管壁腐蚀后的微观组织

从图 2 中可以看出,高温过热器、中温过热器外壁侧都发生了腐蚀性脱落,并且高温过热器表层的脱落更为严重,而两者的内壁侧表面情况良好。主要原因是过热器管壁的外壁侧受到烟气中腐蚀性元素的侵蚀,在过热器管壁制造阶段投入运行前都会在金属表层自然形成一层氧化膜,是由  $\text{Fe}_3\text{O}_4$ 、 $\text{Cr}_2\text{O}_3$  组成的一层致密保护膜,具有抗腐蚀的作用。然而,锅炉运行期间,烟气中含有腐蚀性元素的飞灰沉积在氧化层表面,与氧化层发生浸润性附着,经过气相腐蚀、熔盐腐蚀、局部形成的电化学腐蚀等一系列复杂的、持续的物理化学腐蚀反应,导致  $\text{Fe}_3\text{O}_4$ 、 $\text{Cr}_2\text{O}_3$  保护膜从金属表面脱落,并且温度越高,受热面的腐蚀速率越快<sup>[23,24]</sup>,所以高温过热器表层脱落更为严重,管壁的减薄速度也就越快。为了验证脱落部分为金属表层的氧化层保护

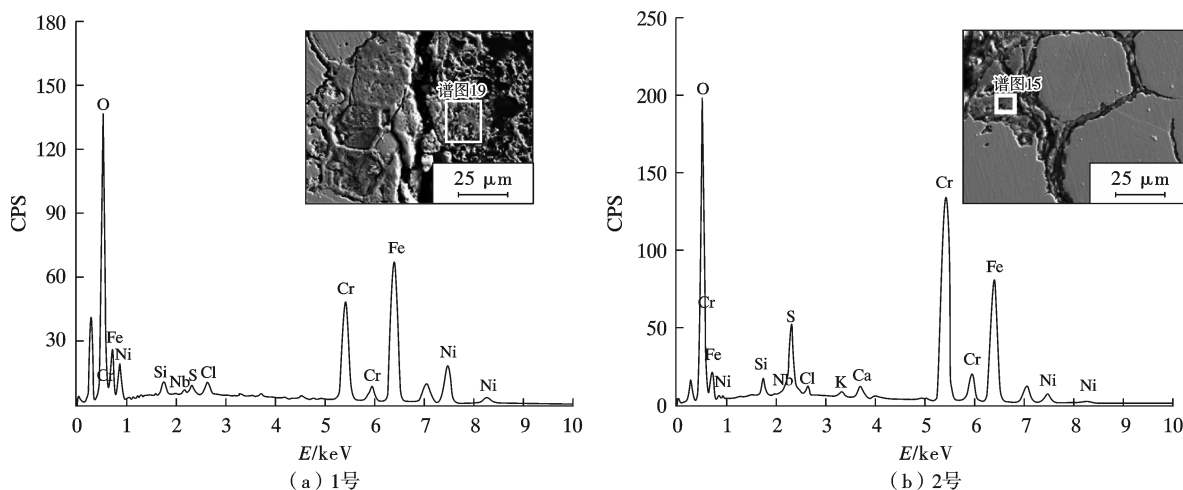
图3 过热器管壁表面脱落层 EDS 谱

膜,本工作对图 2 中高温过热器、中温过热器表层脱落部分的成分进行了检测分析,如图 3 和表 3 所示。从图 3 以及表 3 中可以看出,过热器表层脱落部分的元素成分主要为 O、Fe、Cr 元素,这证实了飞灰中腐蚀性元素与表层发生浸润性附着,经过复杂的物理化学腐蚀过程,氧化膜从金属表面脱落<sup>[25,26]</sup>。因此,长时间运行后,表层氧化物经过层层脱落,导致过热器管壁减薄,在承压环境下,发生爆管事故,影响正常的生产运行。

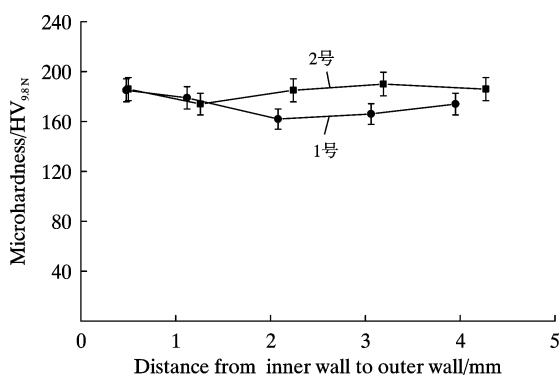
图4 过热器管内壁到外壁的微观硬度变化

从图4中可以看出,高温过热器、中温过热器管壁内壁侧到外壁侧的微观硬度基本保持不变,平均值分别为 $(173.20 \pm 8.66) \text{ HV}_{0.05}$ 、 $(184.2 \pm 9.30) \text{ HV}_{0.05}$ 。经过将近3万h的运行,腐蚀后的过热器管壁的微观硬度基本满足使用性能,满足GB 5310-2008规定的过热器管道使用材质TP347H的硬度要求。

后的硬度要低于中温过热器,因为在腐蚀过程中,沉积物中的氯化物等会对金属中碳化物造成固相腐蚀,使得材料的硬度降低,高温过热器的腐蚀要比中温过热器严重,因此,高温过热器管壁的硬度低于中温过热器,这也说明了高温腐蚀影响着过热器材料的性能,使得TP347H的硬度降低,相应地也就降低了材料的耐磨性能,加速了过热器管壁的磨损。
