磁痕显示对激光强化 17-4PH 叶片力学性能的影响

[摘 要] 为增强 17-4PH 钢低压末级叶片的防水蚀性能,对 17-4PH 叶片进汽边进行激光固溶处理。经过激光 固溶处理的末级叶片在后续磁粉探伤过程中,往往会出现明显的磁痕现象。为此,利用光学显微镜、扫描电镜、X 射线衍射仪、电子探针等分析手段证明了在激光固溶区域边界处出现磁痕的原因为在边界出现的大量的奥氏体组 织,降低了激光固溶边界处的磁导率,从而产生磁痕。利用 XRD 测定激光固溶叶片的残余应力为压应力,三点弯 曲疲劳试验证明通过激光固溶可将 17-4PH 叶片的 R=0.1 疲劳极限由原 750 MPa 提高至 860 MPa。 [关键词] 17-4PH;激光强化;磁痕;线性显示;疲劳

Effects of Magnetic Mark Display on Mechanical Properties of Laser - Enhanced 17 - 4PH Blades

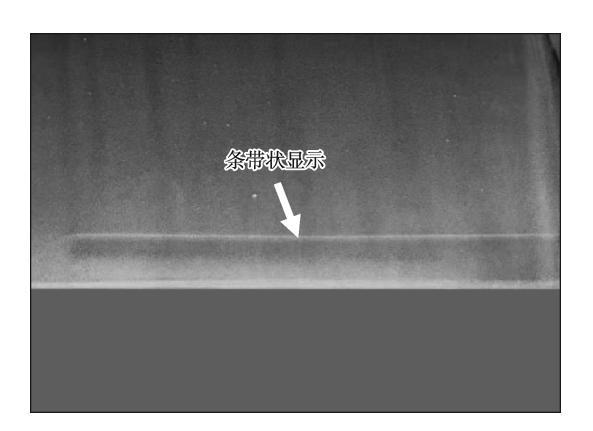
图 1 激光固溶叶片的宏观形貌 Fig. 1 Macro morphology of laser enhanced blade

17-4PH 模锻叶片的化学成分见表 1。叶片经过模 锻成型后采用固溶+调整热处理+时效处理[固溶工艺: (1040±10) ℃,120 min;调整热处理工艺:(816±10) ℃,130 min;时效温度:(556±10) ℃,300 min]的热处 理工艺。经性能热处理的叶片激光固溶并经时效处理 后,在磁粉探伤检查过程中发现激光固溶区域边缘存 在明显的条带状磁痕显示,见图 1。

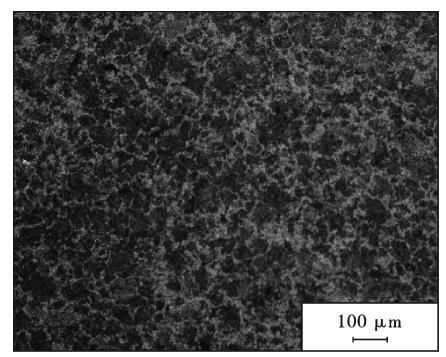
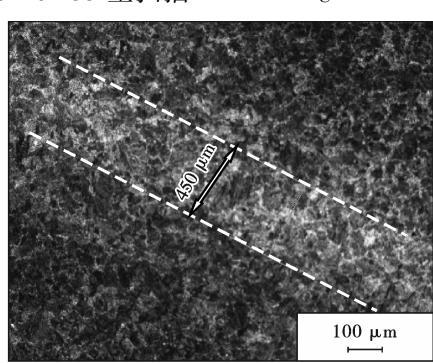
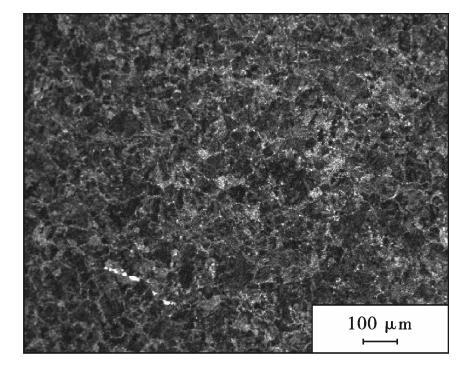
(b) 磁痕显示区域图 3 试样的金相组织Fig. 3 Metallographic structure of the sample

观察图 3 发现,磁痕显示位置组织(图 3b)在光学 显微镜下呈现亮白色条带状,宽度约为 450 μm,而与磁 痕显示位置相邻的未激光固溶区域、激光固溶区域为 则呈现均匀的明暗相间的组织,说明磁痕显示位置组 织和正常组织之间存在明显差异。

通过以上分析可以得出,17-4PH 叶片在激光固溶 过程中由于边界的热交换使激光固溶边界产生了大 量的奥氏体组织。奥氏体组织为非铁磁性组织,其含 量的增加使该位置的磁性减弱,在磁粉探伤过程中, 固溶边界磁导率的剧烈变化使激光固溶叶片上产生 磁痕。

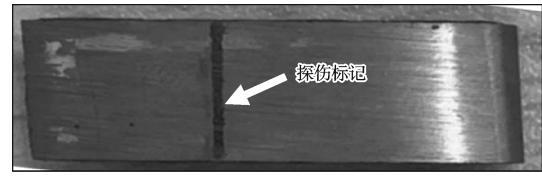
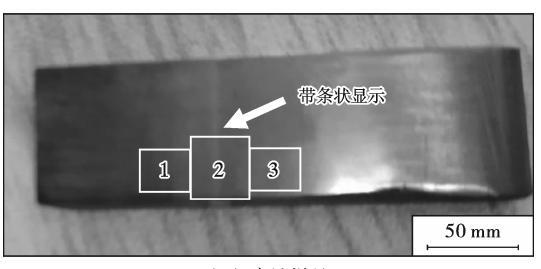
图 2 磁痕显示样品的宏观形貌

通过光学显微镜对磁痕显示位置、激光固溶区域、 模锻叶片基体(即未激光固溶区域)的组织进行观察。 图 2 为磁痕显示样品的宏观形貌,其中图 2b 中方框中 1、2、3 区域分别表示激光固溶区域、磁痕显示区域和未 激光固溶区域。图 3 为试样的金相组织。

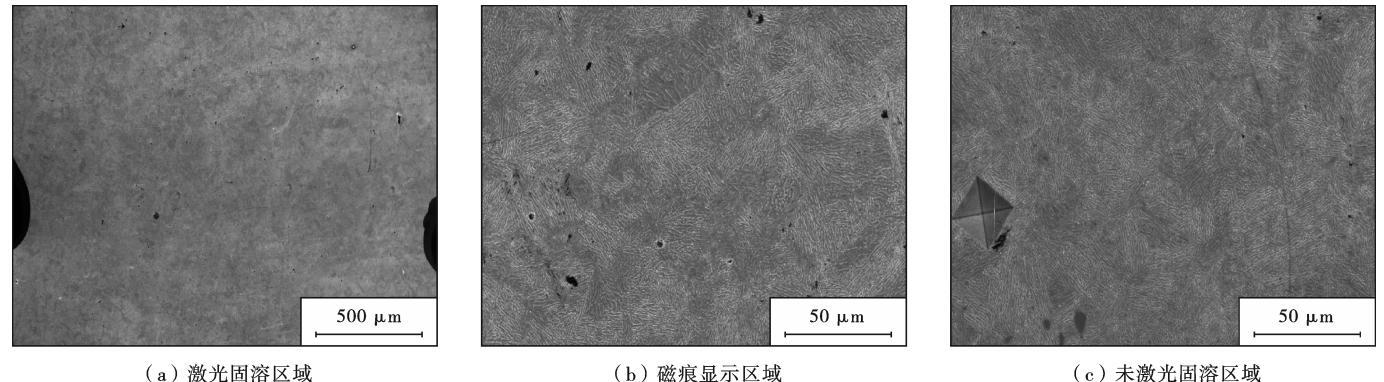
(b) 磁痕显示区域
 图 4 试样的显微组织
 Fig. 4 Microstructure of the sample

为进一步分析磁痕显示组织和正常组织(包括激 光固溶区域和未激光固溶区域)的差异性,采用扫描电 镜观察试样的不同区域,结果如图4所示。

由图 4 可知,激光固溶区域、磁痕显示区域和未激 光固溶区域均为回火马氏体组织,马氏体板条和晶界 处可见有亮白色的碳化物析出。经过对比分析,3 个区 域的组织差异性并不明显。 区域的奥氏体含量,通过微区 XRD 对该金相试样进行 分析,结果见图 5。通过比较 XRD 谱中奥氏体和马氏 体的强度,计算不同区域中奥氏体的体积分数,结果为 未激光固溶区域奥氏体的体积分数为 15.2%,磁痕显 示位置奥氏体的体积分数为32.4%,激光固溶区域奥氏 体的体积分数为11.1%。

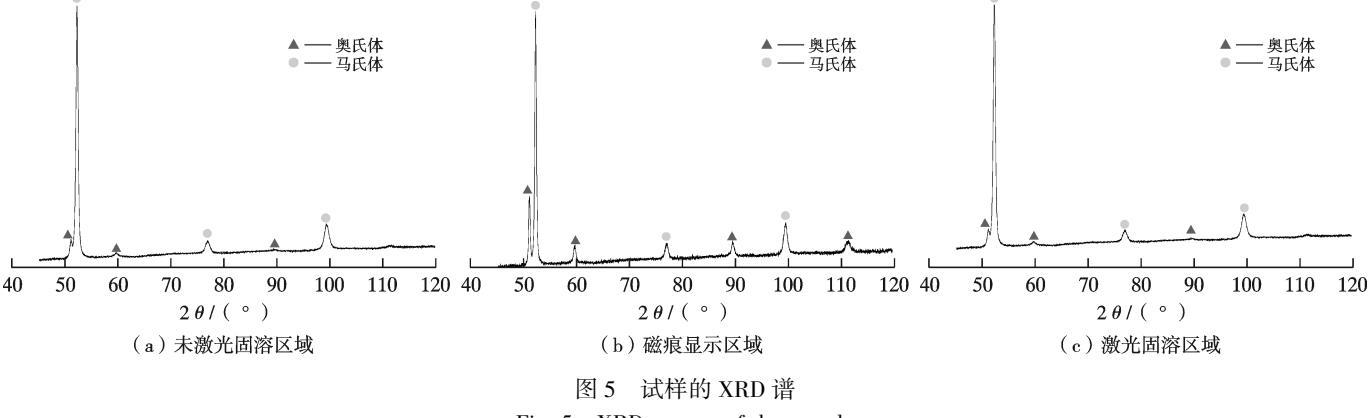
为明确磁痕显示区域、激光固溶区域、未激光固溶

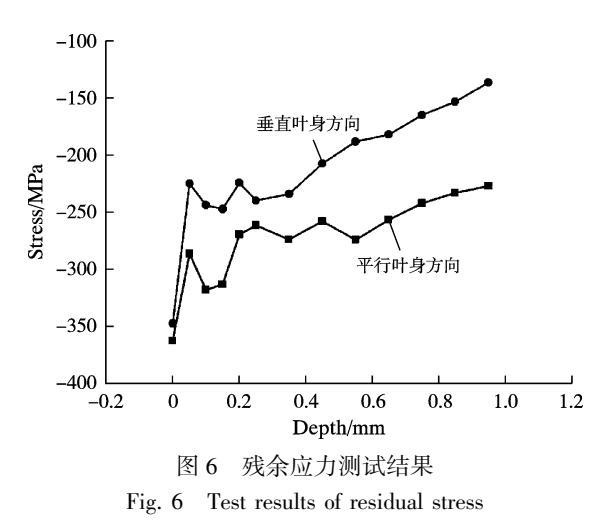
残余应力作为研究金属材料断裂性能的一个重要 指标,常作为关键零部件稳定性的一个重要衡量因素。 对 17-4PH 激光固溶叶片表面深度 1 mm 内进行沿叶 身方向与垂直于叶身方向残余应力的测试,测试结果 详见图 6。图 6 表明,在 17-4PH 激光固溶叶片的激光 固溶区域,沿叶身方向与垂直于叶身方向均为压应力。 压应力不作为表面裂纹产生的来源,故激光固溶处理 有利于提升叶片的疲劳性能。
